# WP7-202 Roof Tape

## BANDE D'ÉTANCHÉITÉ

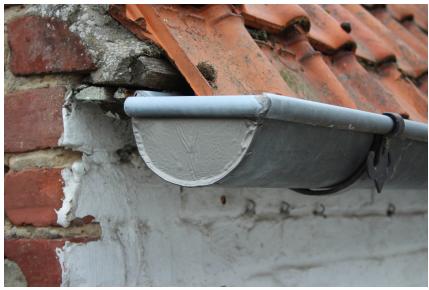
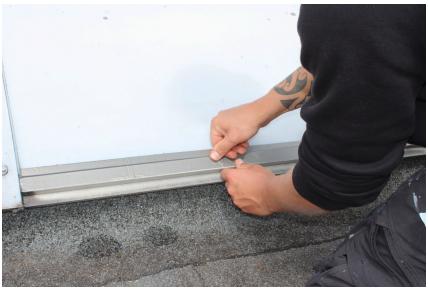
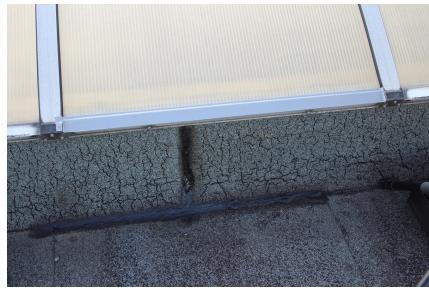
- Appliquer sur surfaces propres, sèches et stables.
- Couper la longueur souhaitée et retirer le film de protection.
- Appliquer sans inclusion d'air et serrer fermement.
